Staatliches Bauamt Amberg-Sulzbach	
Straße: St 2151 / Abschnitt-Nr. 210 von Station 1.172 bis Station 1.362	
St 2151 Erneuerung der Kleinen Naabbrücke in Schwarzenfeld	
PROJIS-Nr.:	Bauwerks-Nr. (ASB): 6638568

# ***Feststellungsentwurf***

- Landschaftspflegerischer Begleitplan -

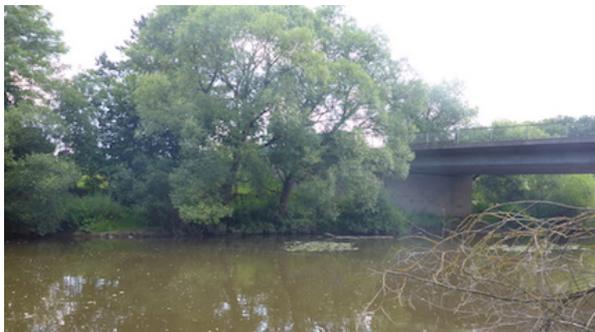
Foto 1: Blick über die Kleine Naab, zum Widerlager Ost mit Auwald (Biotop 6638-0067)

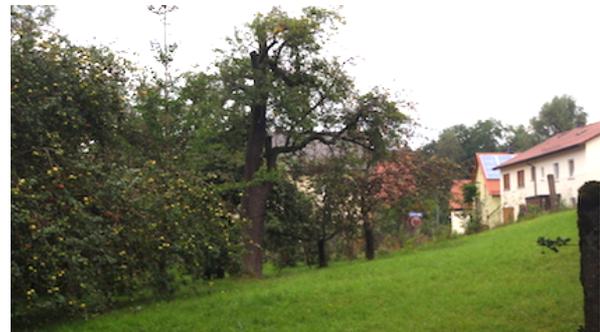
Foto 2: Widerlager Ost, Obstwiese

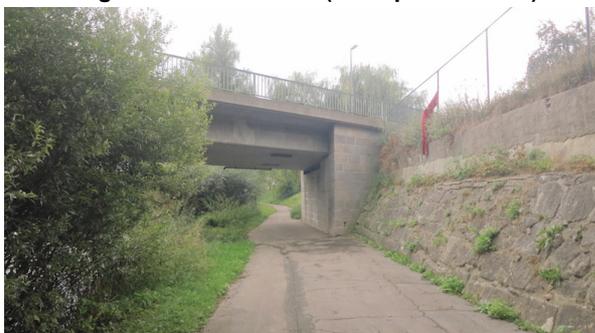
Foto 3: Widerlager West, Blick nach Süden

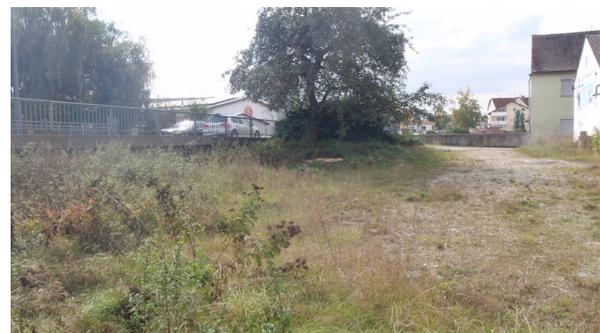
Foto 4: Widerlager West, Privatgarten mit Parkplatz, Ruderalflur und Obstgehölzen (bereits planiert)

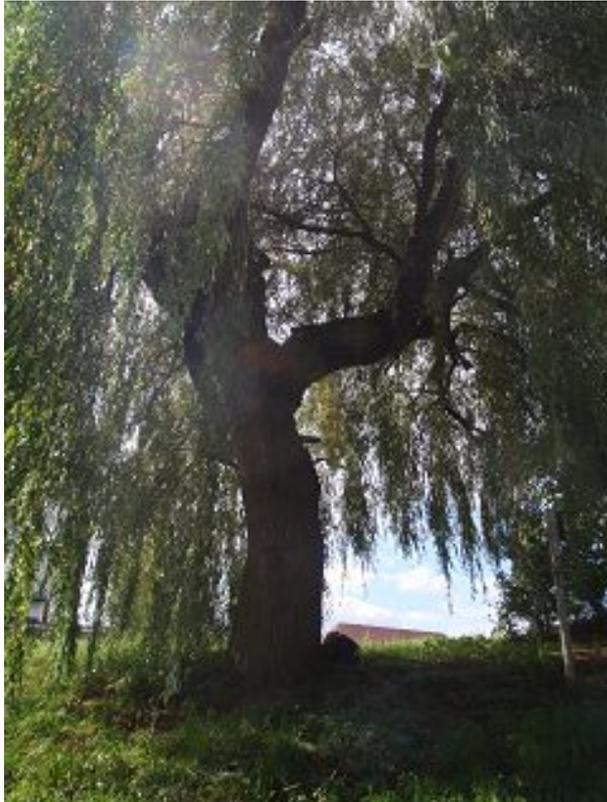
Foto 5: Trauer-Weide südwestlich der Brücke

Im Umfeld der Kleinen Naabbrücke befinden sich mehrere markante, strukturreiche Einzelbäume mit alter Ausprägung (2 Weiden, 1 Trauer-Weide), die nach Kartieranleitung Biotopkartierung Bayern als UE00BK (mächtige Einzelbäume, Durchmesser >75 cm) einzustufen sind. Die beiden Schwarz-Kiefern am östlichen Widerlager sind zwar weniger alt und nicht naturraumtypisch, prägen aber dennoch das Ortsbild.

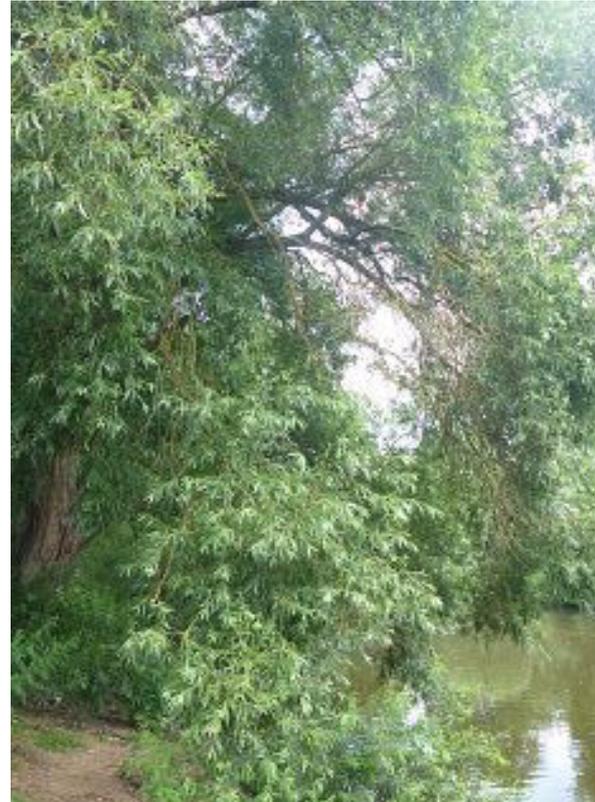
Foto 6: Weide nordwestlich der Brücke

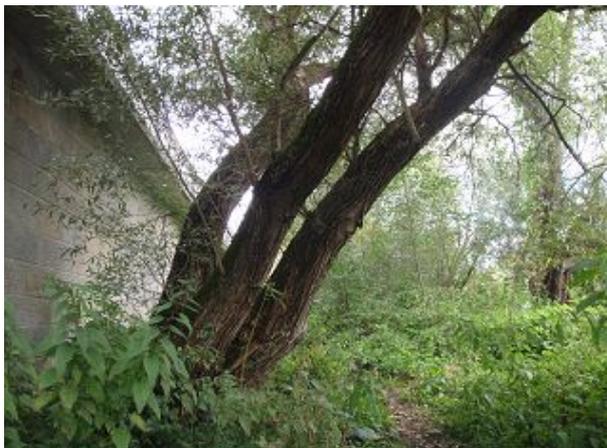
Foto 7: Weide südöstlich der Brücke

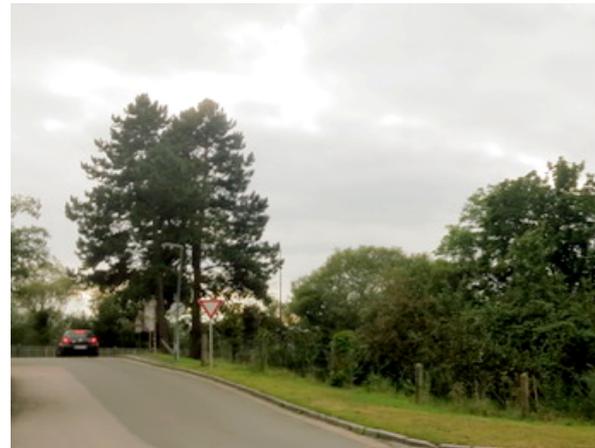
Foto 8: Schwarz-Kiefern am Widerlager Ost

Am **Ostufer** der Naab wachsen an der nördlichen Brückenböschung zwei Schwarz-Kiefern, Ahornbäume und Apfelbäume mit krautigem Unterwuchs. Angrenzend findet sich in einem eingezäunten privaten Garten eine artenreiche, extensive Wiese (charakteristische Arten: *Taraxacum sp.*, *Knautia sp.*, *Hieracium pilosella*, *Ranunculus bulbosus*) mit Streuobstbestand. Ein alter Birnbaum weist Risse und Spalten auf. Nördlich davon schließt ein Gewässer begleitender, dichter Gehölzsaum an. Zwei Teilflächen auf der Böschung seitlich zur Straße (Badeanger), sind als Straßenbegleitgrün eingeordnet. In weiter östlich gelegenen Privatgärten sind weitere Gehölze (Apfel, Blautanne, Holunder, drei Kastanien, Kirsche) vorhanden. **Südlich der Brücke** sind fünf markantere Weiden als Einzelbäume aufgenommen.

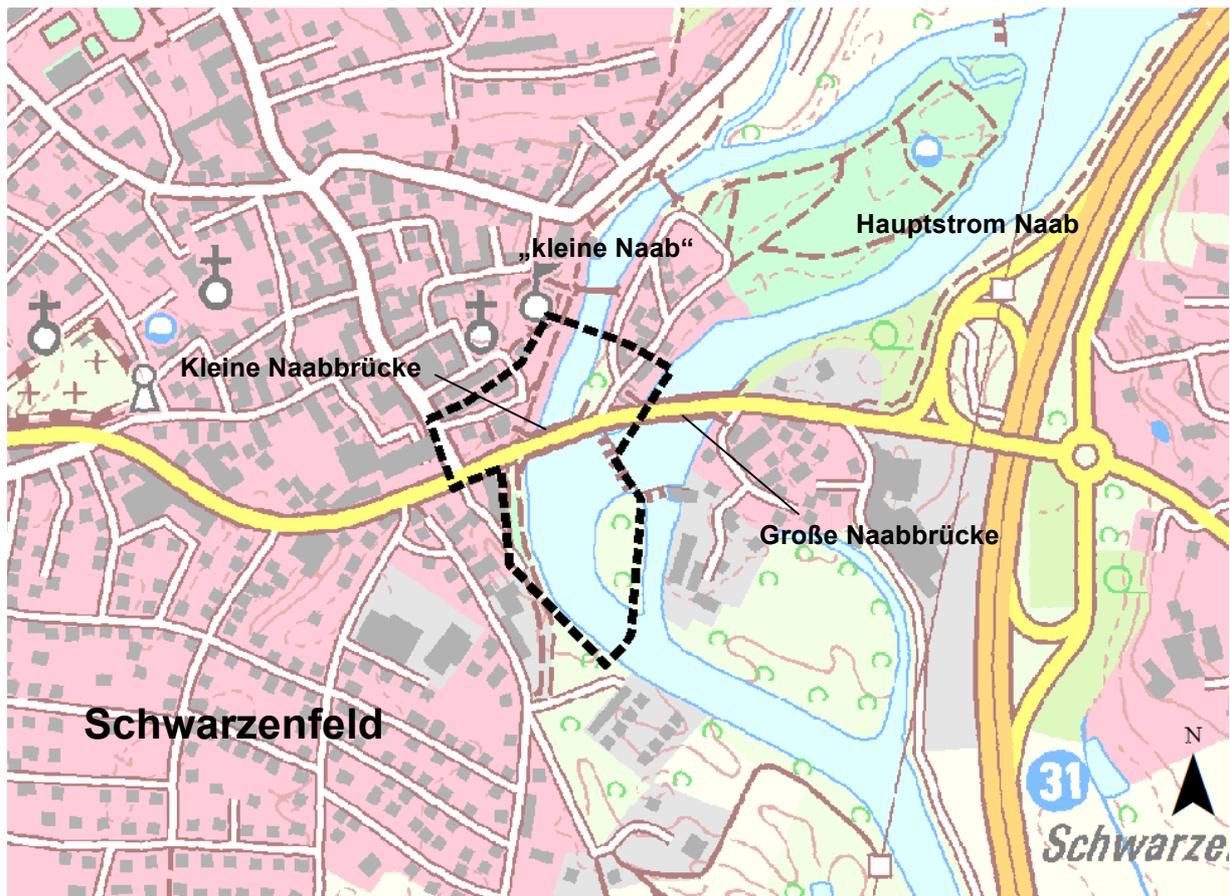
Abb. 1: Lage und Ausdehnung des Planungsgebietes (schwarze gestrichelte Linie), ©Bayerische Vermessungsverwaltung 2016

Der Untersuchungsbereich ist etwa 320 Meter lang (ca. 100 Meter oberstromig (nördlich) und 200 Meter unterstromig (südlich) der vorhandenen Brücke) und erstreckt sich vom Schloss Schwarzenfeld bis zur Mündung der Ausleitungsstrecke der Wasserkraftanlage und schließt die Uferbereiche mit Teilen der Siedlung ein (Abb. 1).

Im vorliegenden Fall lässt sich nur ein Bezugsraum ableiten, der dem Untersuchungsraum entspricht (vgl. Abb. 1, Kapitel 2.1). Dieser wird nachfolgend beschrieben und hinsichtlich seiner Lage und Abgrenzung auch in den Planunterlagen 9.2 und 19.1.2 dargestellt.
