Regionales Wasserforum Für lebenswerte Bäche, Flüsse und Seen

Fischzustandsbericht 2024

Überfischung? Pathologie? Freitag?

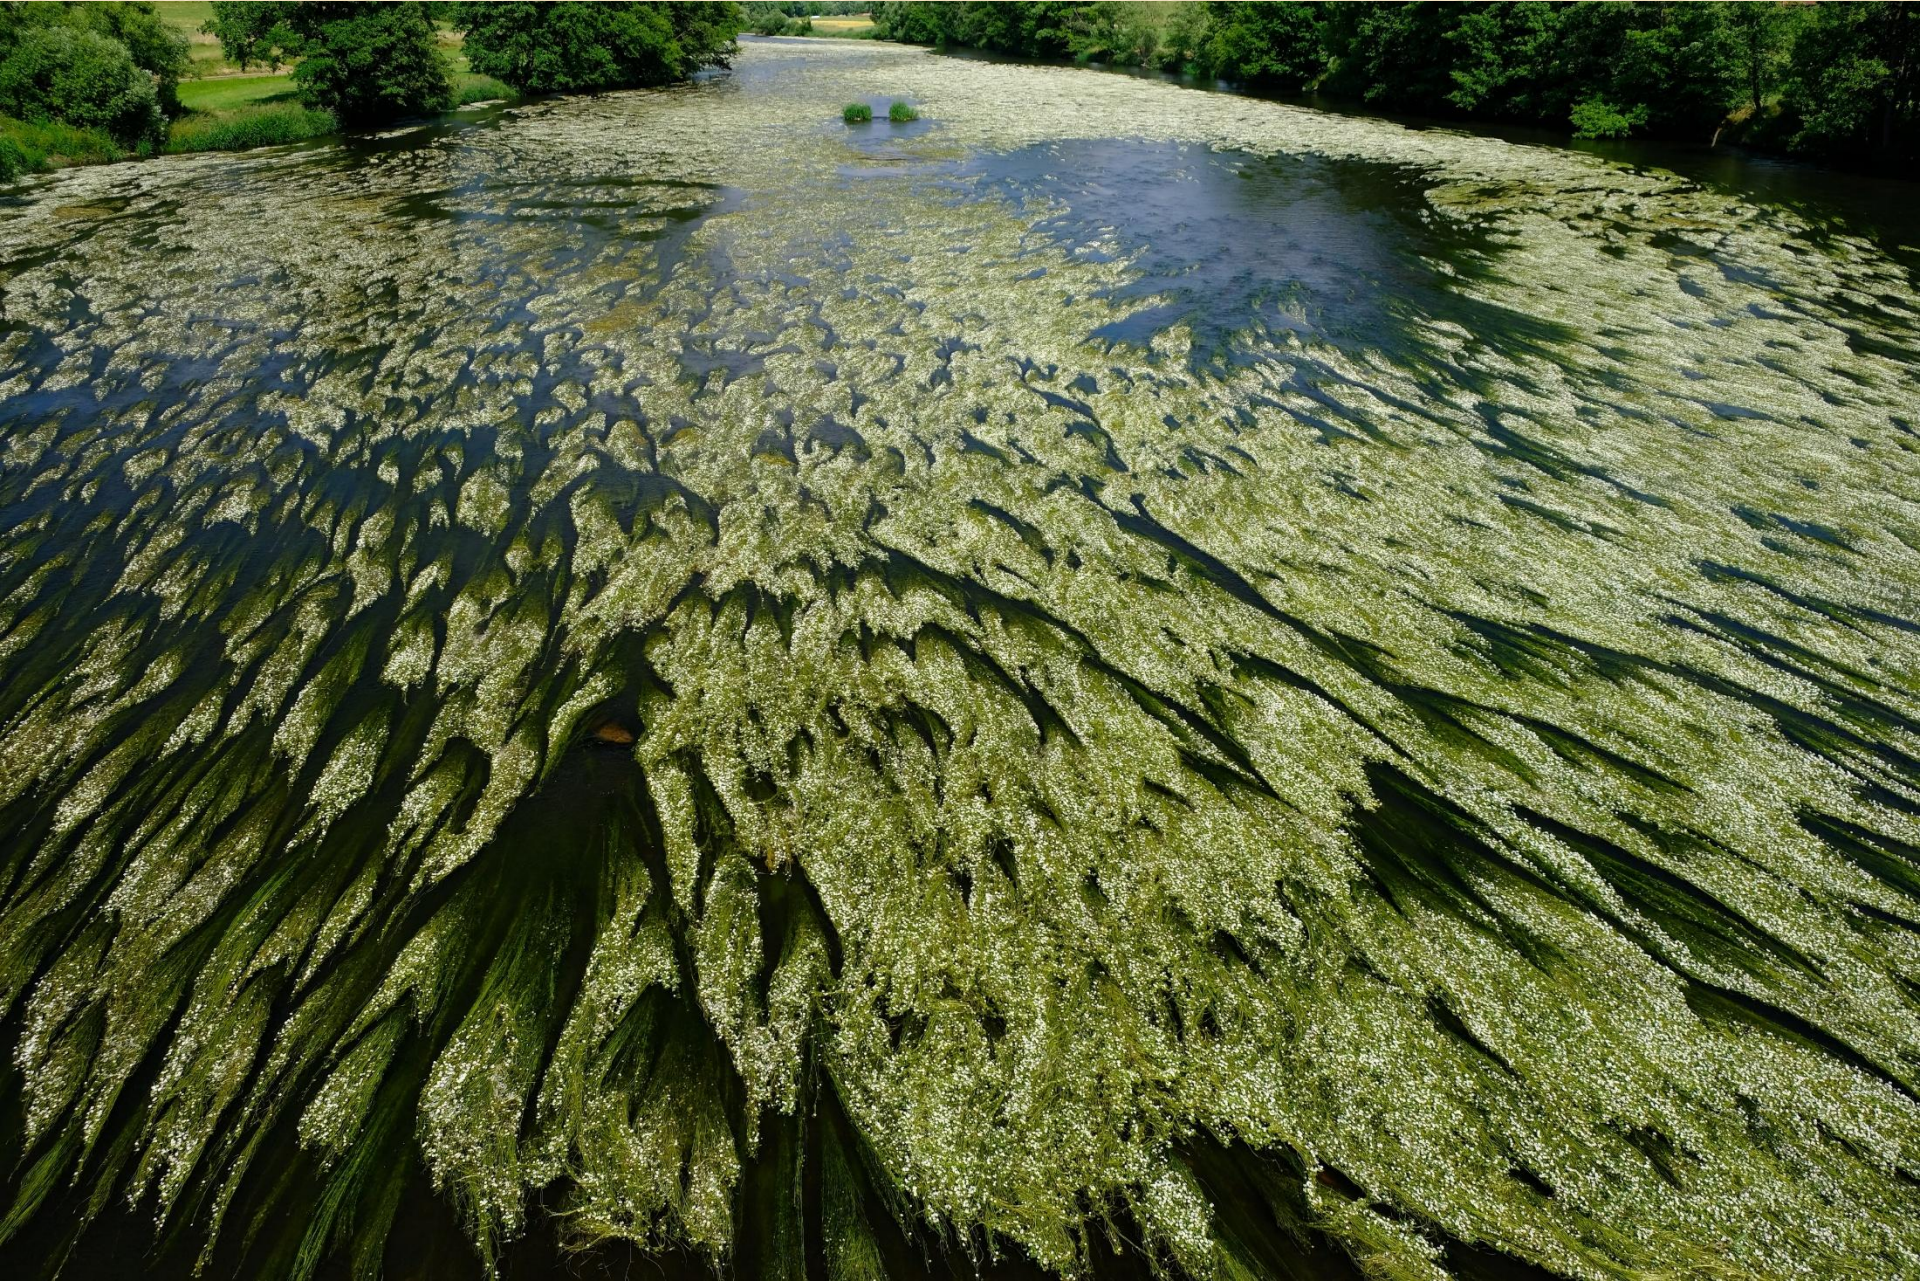
Regen bei Miltach: Flutender Hahnenfuß

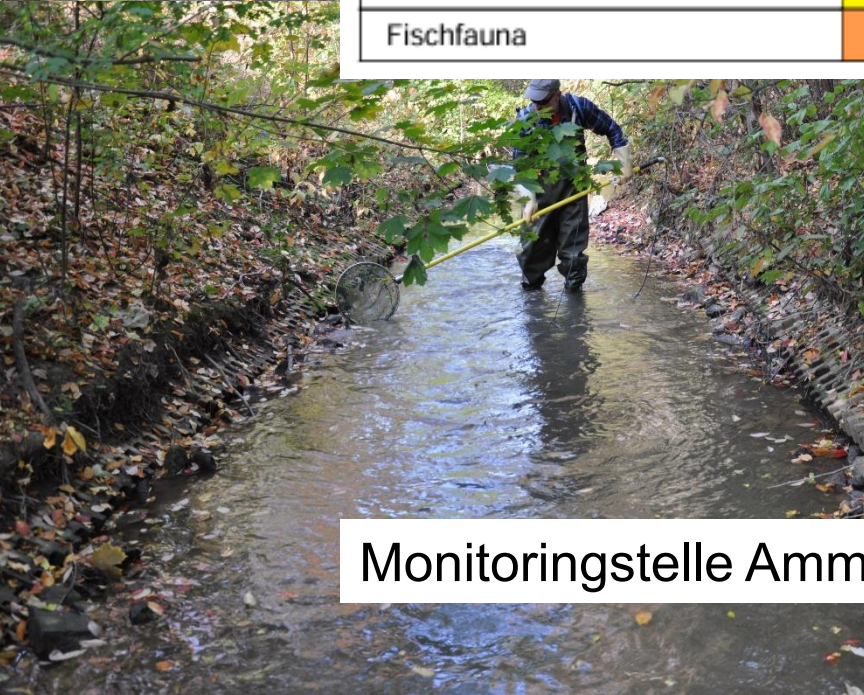
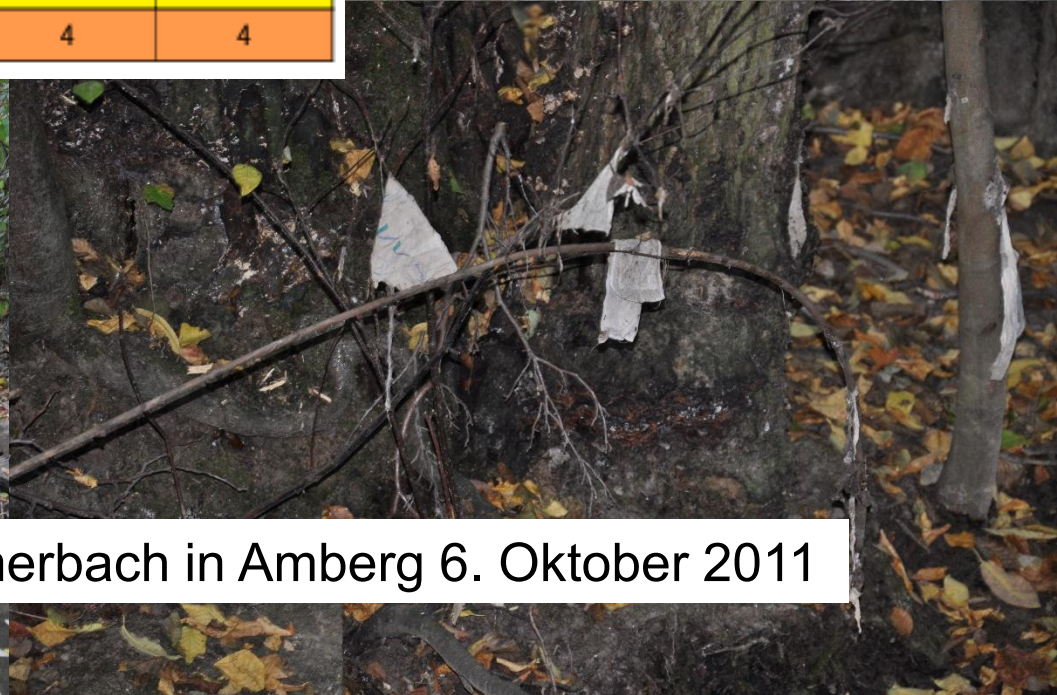
Monitoringstelle Ammerbach in Amberg 6. Oktober 2011

Monitoringstelle Ammerbach in Amberg, 28. Juli 2023

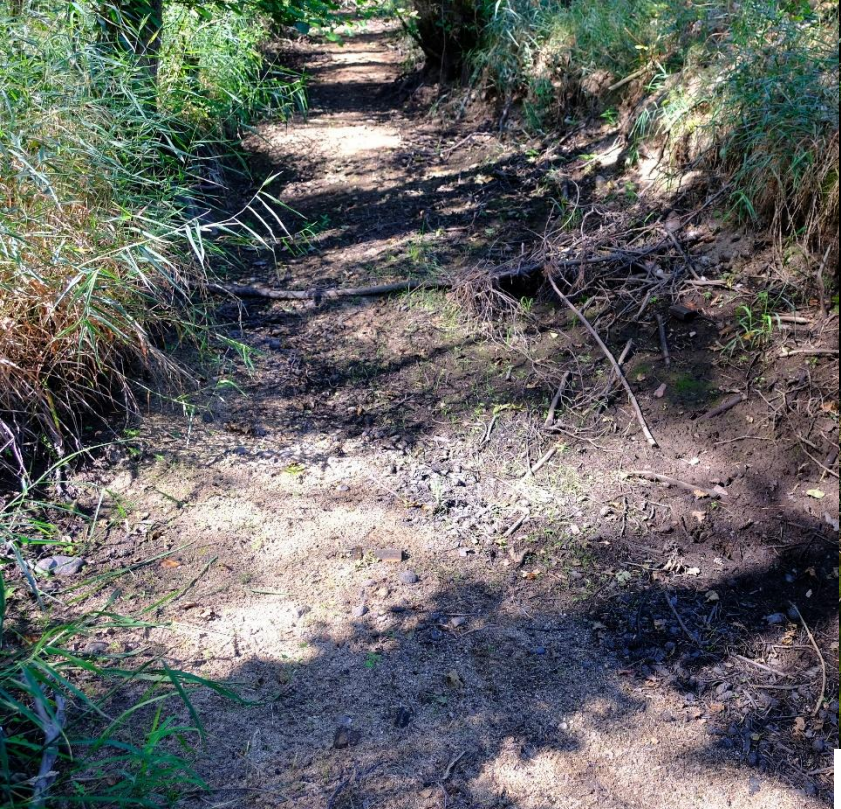
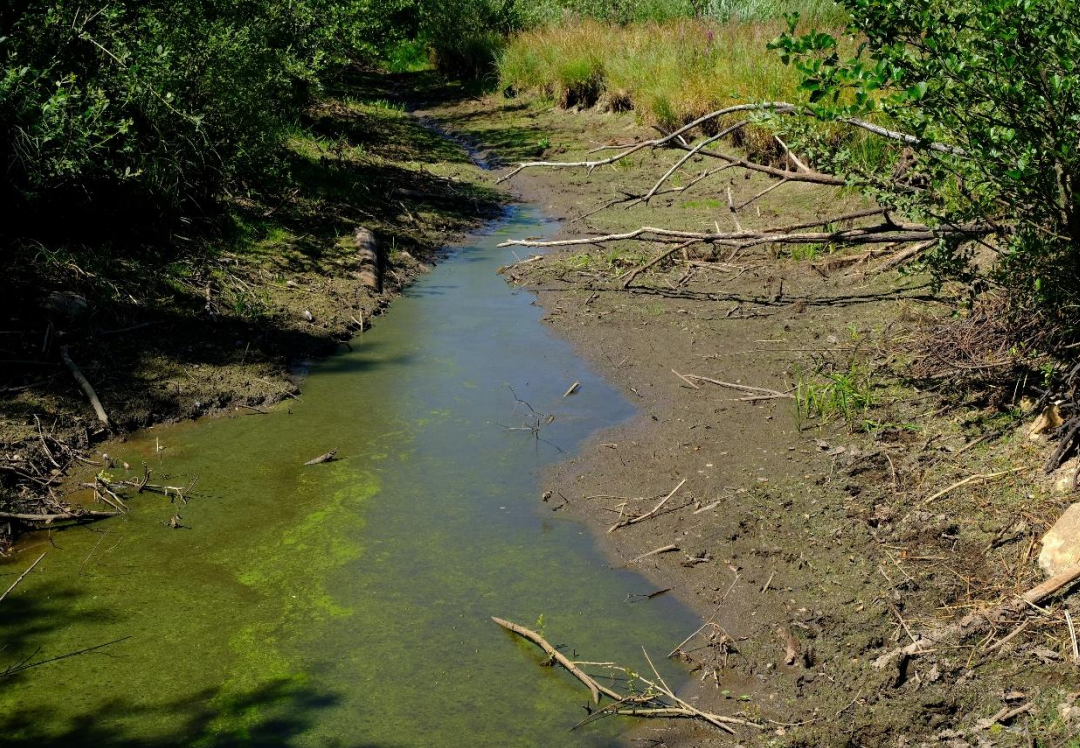
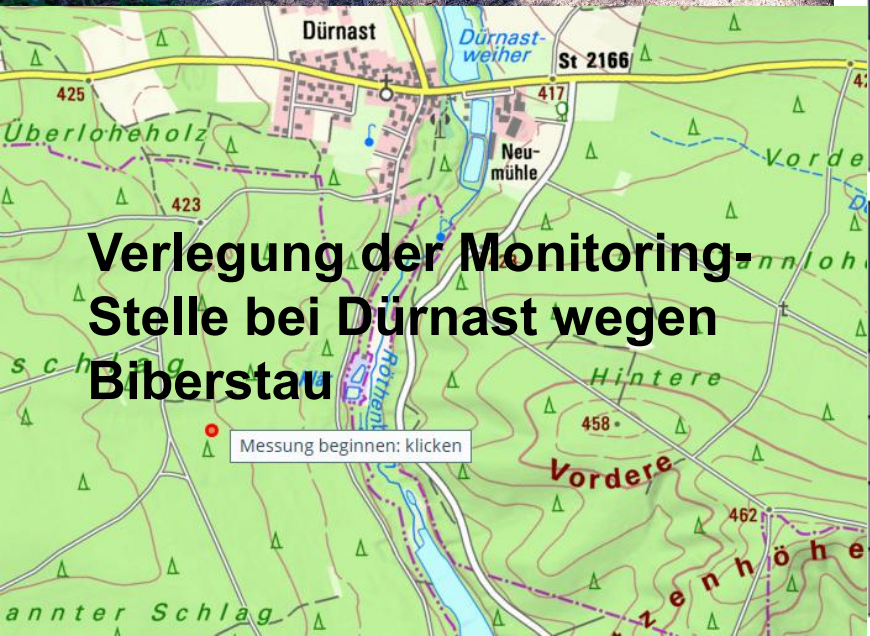
Verlegung der Monitoring-Stelle bei Dürnast wegen Biberstau
